# Projekt zur Bestandserhaltung und Herstellung der Verkehrssicherheit am jüdischen Friedhof Währing

Atelier Zehetner - Werkbericht JFW November 2019

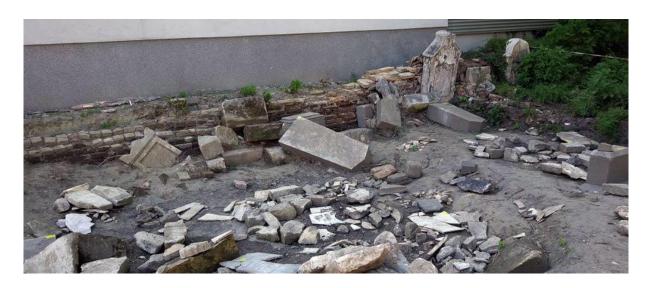
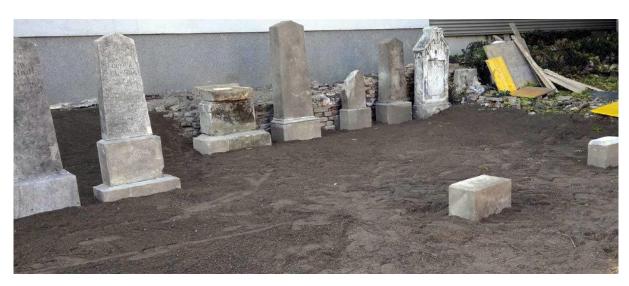
Bild 1 - Testfläche 3 vor (o.) und nach (u.) archäologischen Grabungen und Steinaufrichtungen

2019 wurden in den beiden Testfeldern archäologische Grabungen durchgeführt, dabei konnten wertvolle historische Aufschlüsse über die ursprünglichen Geländeniveaus gewonnen werden und zahlreiche verschüttete Steine geborgen werden.

Diese Grabsteine wurden großteils wieder aufgerichtet, deren restauratorische Bearbeitung ist für 2020 geplant.

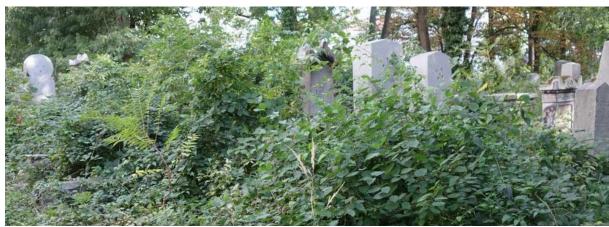
Bild 2 - Vegetation – der erste Schritt zur Bestandserhebung sind umfassende und wiederholte Rodungen. Nur so wird es möglich, Grundlagen zu ermitteln, einen Lageplan zu erstellen, Gräber zuzuordnen, den Erhaltungszustand abzuschätzen und nötige Sanierungs-Maßnahmen zu definieren

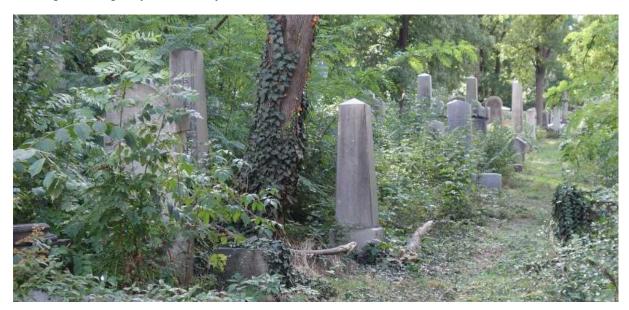
Bild 3-Bestand Sektor 2-noch weitgehend wilde Vegetation und unzugängliche Bereiche

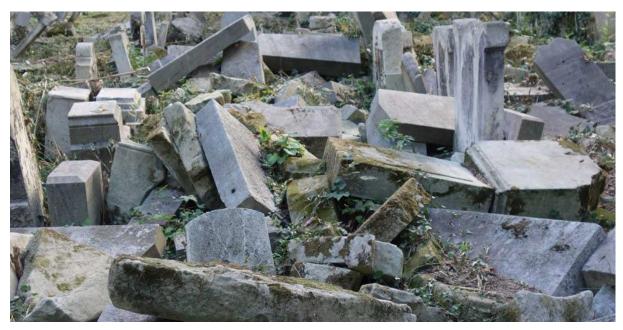
Bild 4 – Um Gräber zu identifizieren und Steine zuzuordnen ist ein profunder FELDABGLEICH unabdingbar

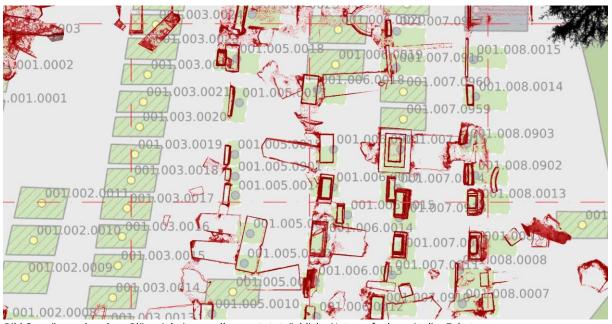
Bild 6 - grün: vorhandene Pläne Arbeitsgrundlage, rot: tatsächliche Naturaufnahme Atelier Zehetner

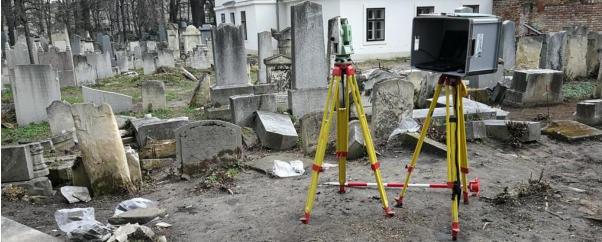
Bild 7- ergänzende Dokumentation der archäologischen Grabungen März 2019

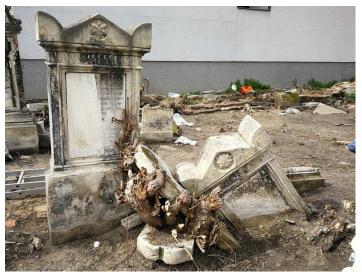
Bild 5 links: Wurzeleinwuchs - ein statisches und restauratorisches Problem; rechts: Naturabgleich mit Belegungslisten

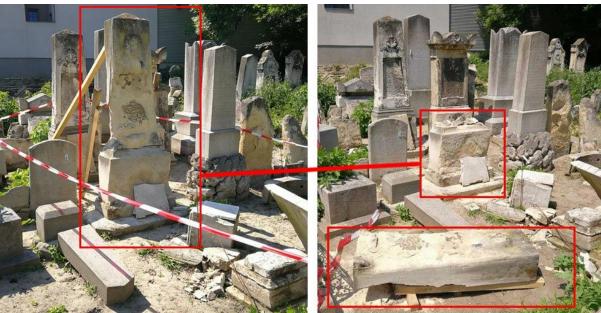
$\textit{Bild 8-Gefahr in Verzug-Notbergung eines absturzgef\"{a}hrdeten \textit{Grabsteines Mai 2019}}$

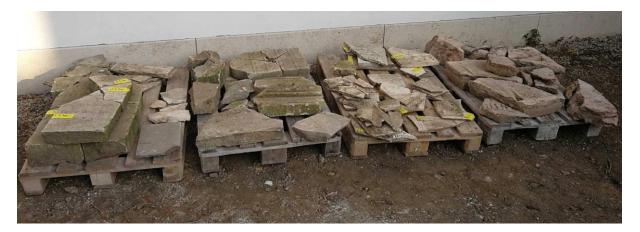
Bild 9 - Sicherung von Fundstücken und Fragmenten

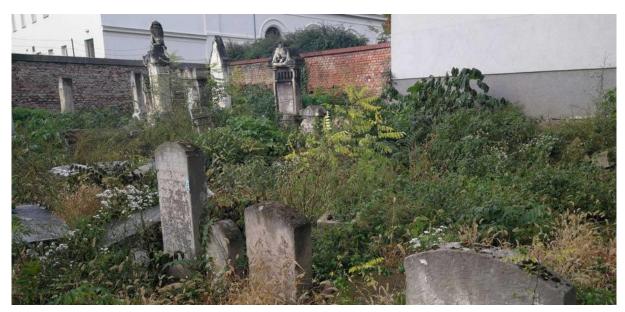
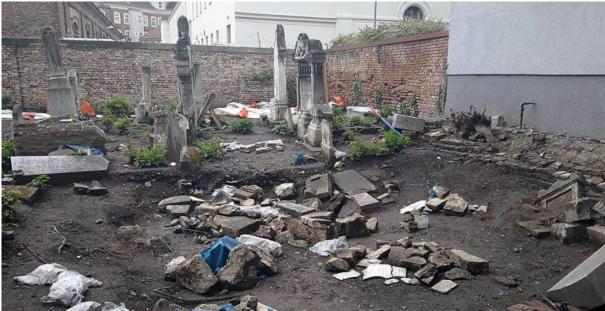
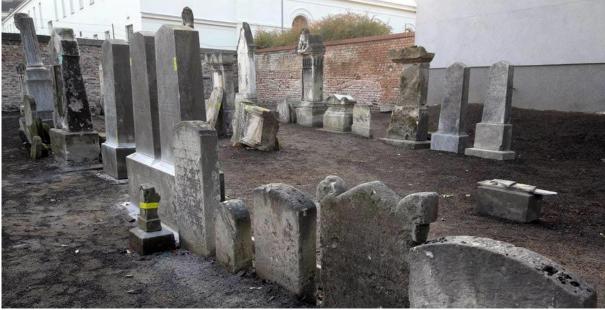
Bildsequenz 10 - Ausschnitt Testfläche 3 (Explosionskrater) vor (o) - während (m) - und nach (u) Sanierung 2019

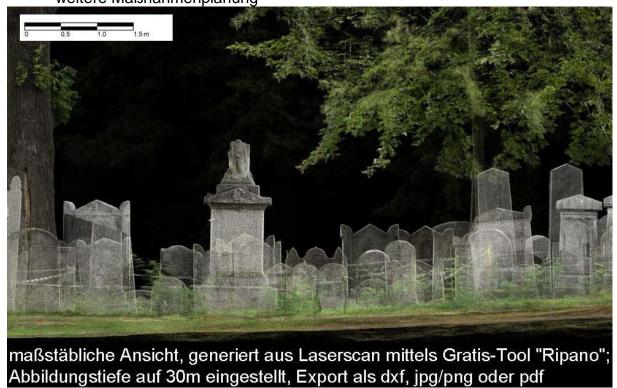
Bild 11- 3D-Laserscan - Grundlage einer soliden Planerstellung – Ausschnitte aus Testprojekt Atelier Zehetner

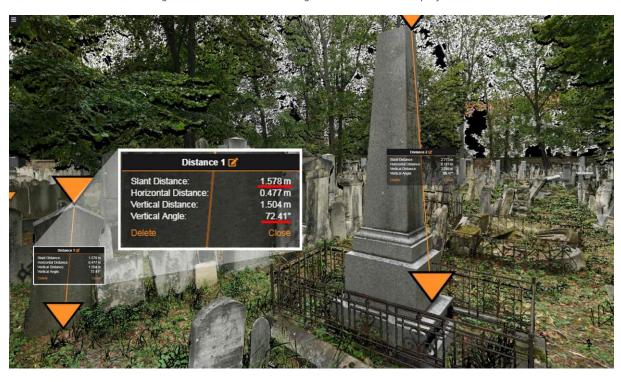
Bild 12 - im Laserscan-Ergebnis lässt sich (ähnlich Google-Street-View) navigieren und sogar messen
